# TILSTANDSRAPPORT

Andelsselskabet Strøby Egede Vandværk  
Stevnsvej 103 A,  
Strøby Egede  
4600 Køge

Per Bøgelund-Hansen  
Bygningskonstruktør

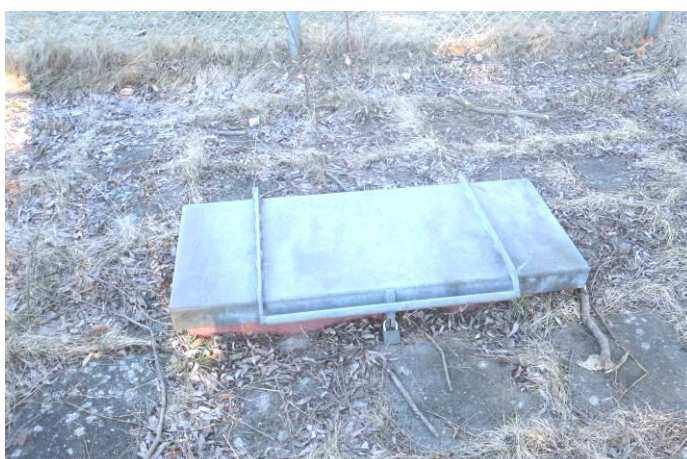
Til venstre et foto af det aflåste jerndæksel over brøndkammeret. Jerndækslets højde over terræn er kun 10 cm mod den anbefalede højde på minimum 30 cm. Skal hæves !!

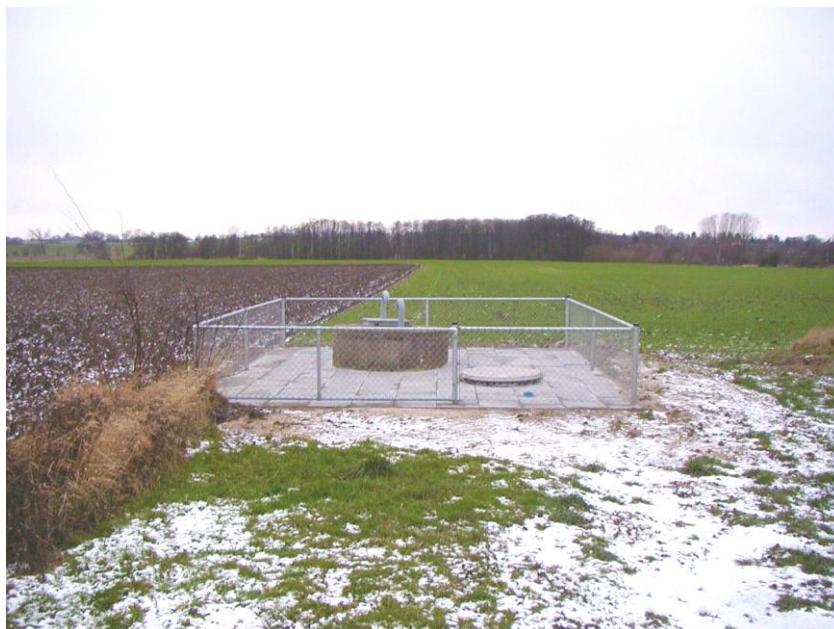
Kildepladsen er beliggende ved et opdyrket landbrugsareal, nordvest for selve vandværket. Fra Stevnsvej er der en adgangsvej / -markvej ind til boringen. Dækslet over tørbrønden er hævet ca. 45 cm. over terræn. Tørbrønden er udluftet.

Kondensvand og lign fra sumpen i tørbrønden bortledes til terrænet tæt ved brønden. Anlægget er indhegnet, og det indhegnede areal er flisebelagt.

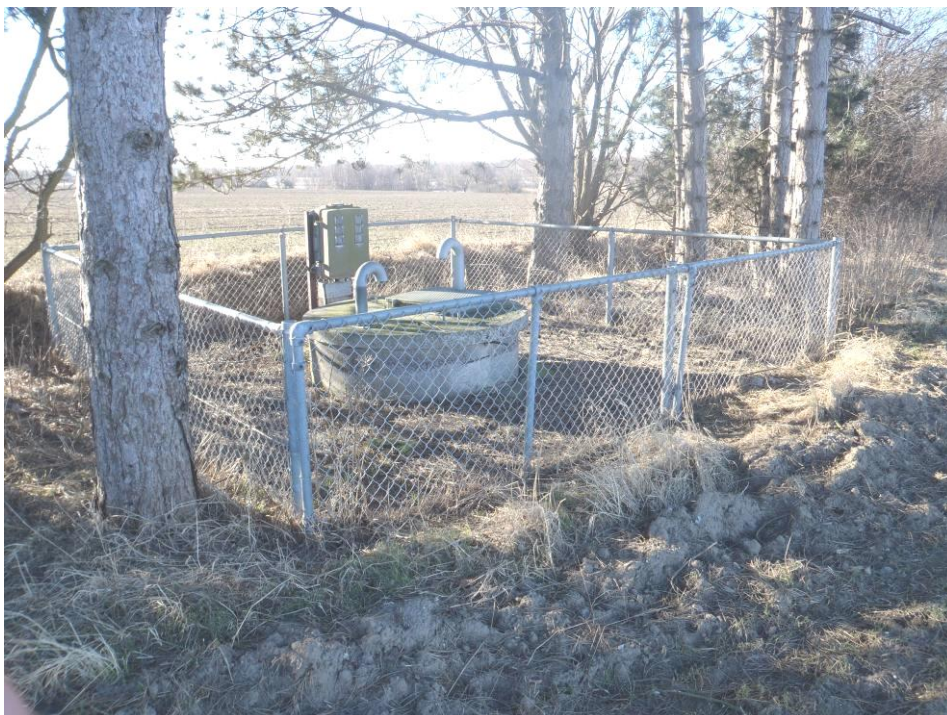
Kildepladsen er beliggende i et levende hegn, som er et markskel, et levende hegn, mellem 2 opdyrkede marker, hvor det må formodes, at der sprøjtes og gødes med henholdsvis pesticider og kunstgødning.

Kildepladsen er indhegnet, og dækslet over tørbrønden er hævet ca. 45 cm. over terræn. Tørbrønden er udluftet korrekt.

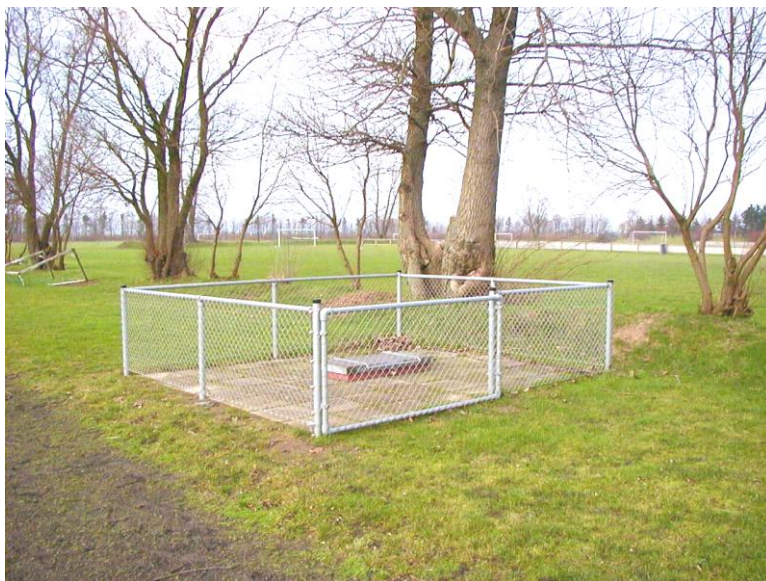
Placering af brøndkammer med boring. Anlægget er i år 2000 blevet indhegnet og forsynet med flisebelægning. Dækslet er aflåseligt og er placeret 10 cm over terræn.

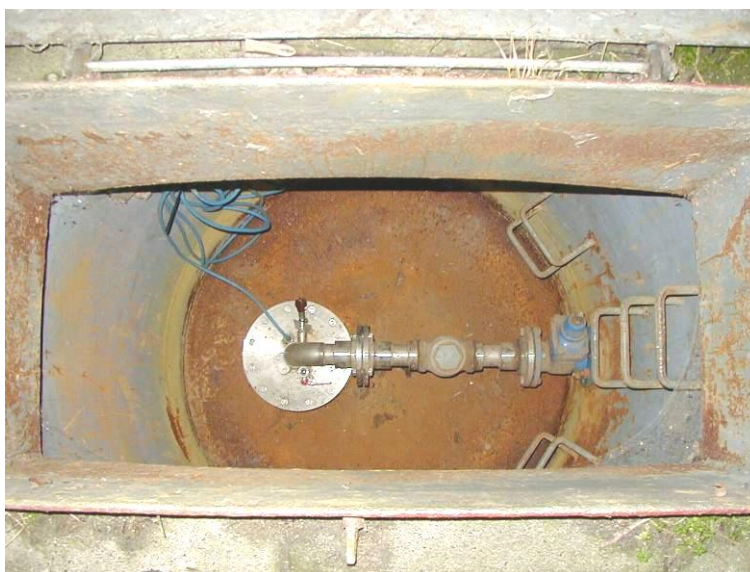
På ovenstående foto ses forerørsforseglingen med pejlestuds og prøvehane. Der er ikke sump i bunden af brøndkammeret, der er udført som en jernbeholder med en diameter på 150 cm. Brøndkammeret er 220 cm dybt og er forsynet med stigetrin. Dækslet er aflåst. Kontraventilen er endnu ikke blevet udskiftet.

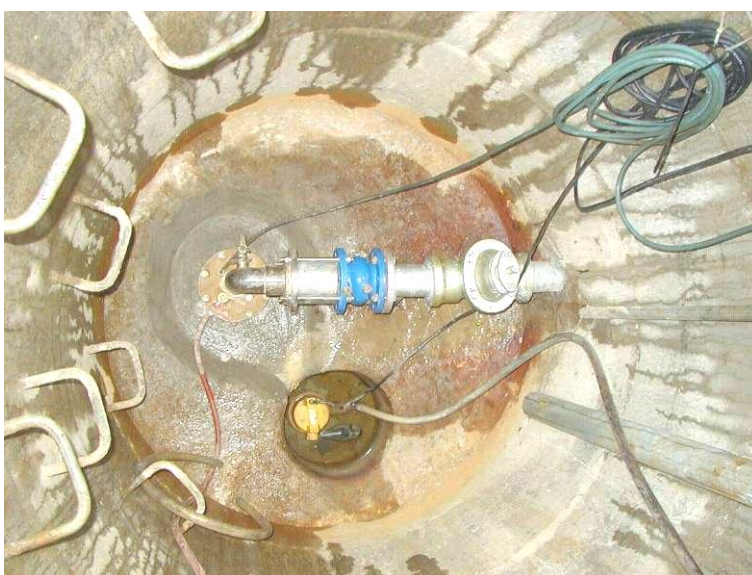
På fotoet ses brøndkammer med forerørsforsegling, pejlestuds og prøvehane. Brøndkammeret er udført af betonringe med en diameter på 150 cm. Til højre i brøndkammeret ses sumpen med en permanent installeret drænpumpe til bortpumpning af kondensvand og lign. Brønden er 270 cm dyb og er forsynet med stigetrin. Dækslet er aflåseligt, og kontraventilen er udskiftet i år 2000. Kammerets bund omkring forerør er i 2000 blevet sænket 10 cm, og der er udført en afløbsrende til sumpen.

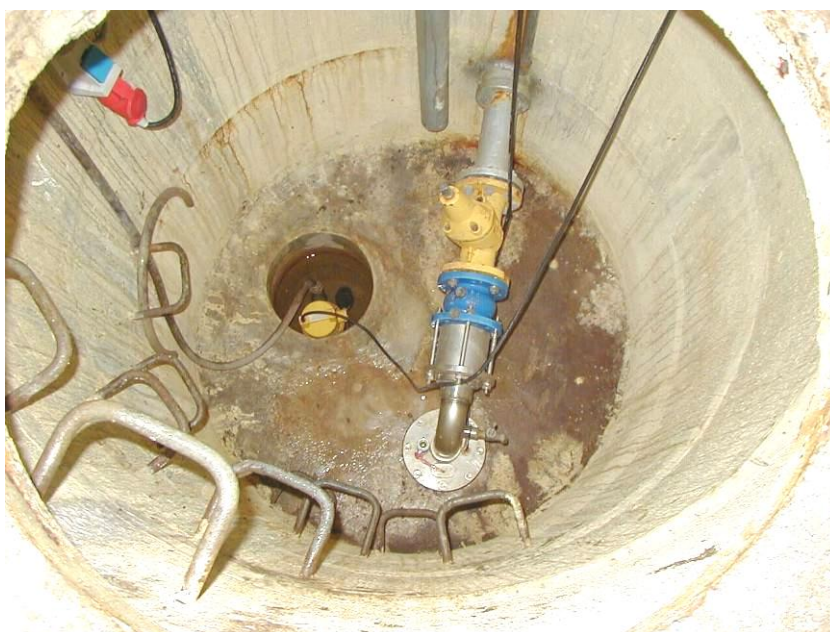
På fotoet ses forerørsforsegling, pejlestuds og prøvehane. Brøndkammeret er udført af betonringe med en diameter på 150 cm og med en dybde på 250 cm. Brøndkammeret er forsynet med stigetrin. I brøndkammeret er der en sump med en permanent installeret drænpumpe til bortpumpning af kondensvand og lign. Dækslet er aflåseligt. Kontraventilen er udskiftet i 2000.

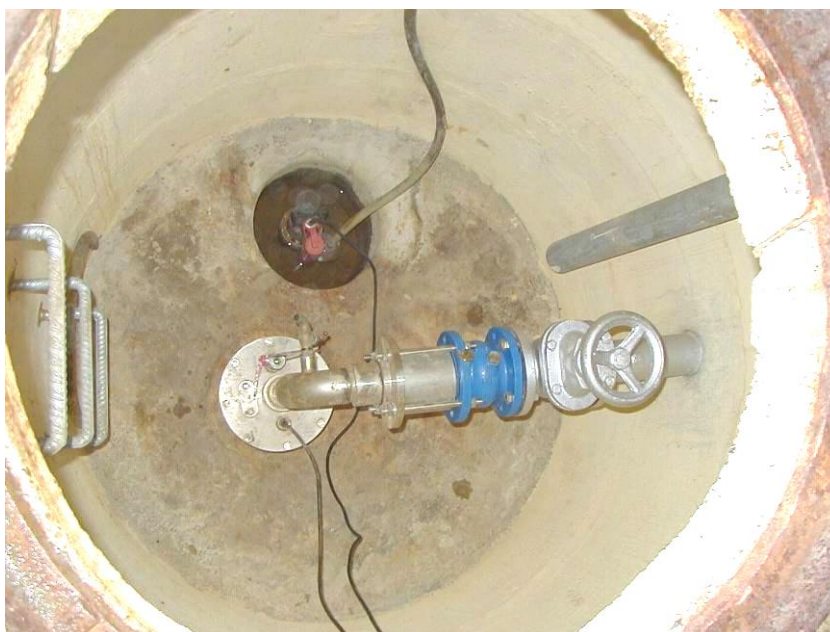
På fotoet ses forerørsforseglingen med pejlestuds og prøvehane. Brøndkammeret er udført i betonringe med diameter på 150 cm og med en dybde på 205 cm. Dækslet er aflåseligt. Der er sump med en permanent installeret pumpe til bortpumpning af kondensvand og lign. Kontraventilen er udskiftet i år 2000, og der er samtidig monteret stigetrin. Brøndkammeret er tørt på sider og bund.

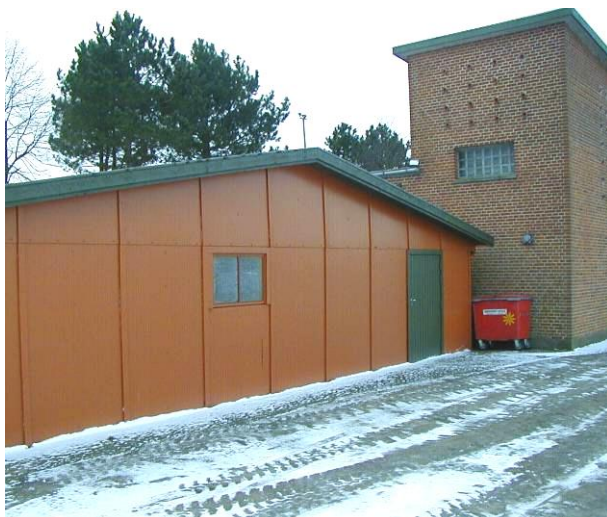
Rød træbygning til venstre med bassin - for bundfældning af okker. I den røde murede bygning ses iltningsstårnet, hvor råvandet indføres og iltes for fjernelse af jernpartikler i vandet.

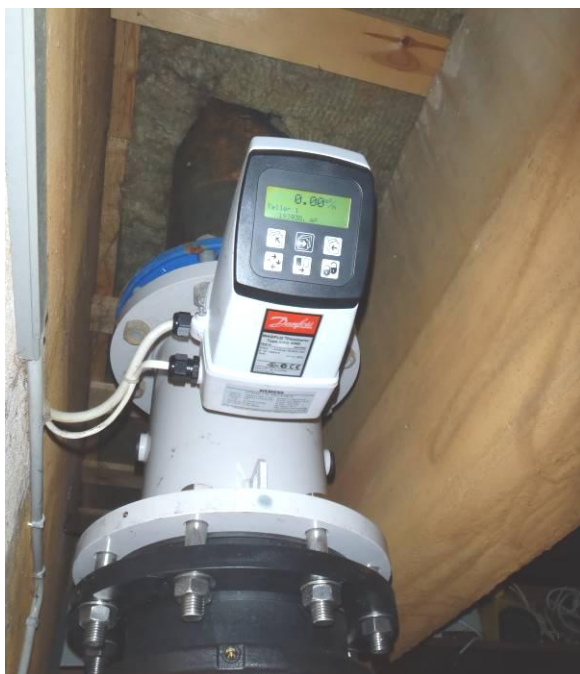
Elektronisk flowmåler, som måler det råvand, der pumpes ind på vandværket fra samtlige boringer

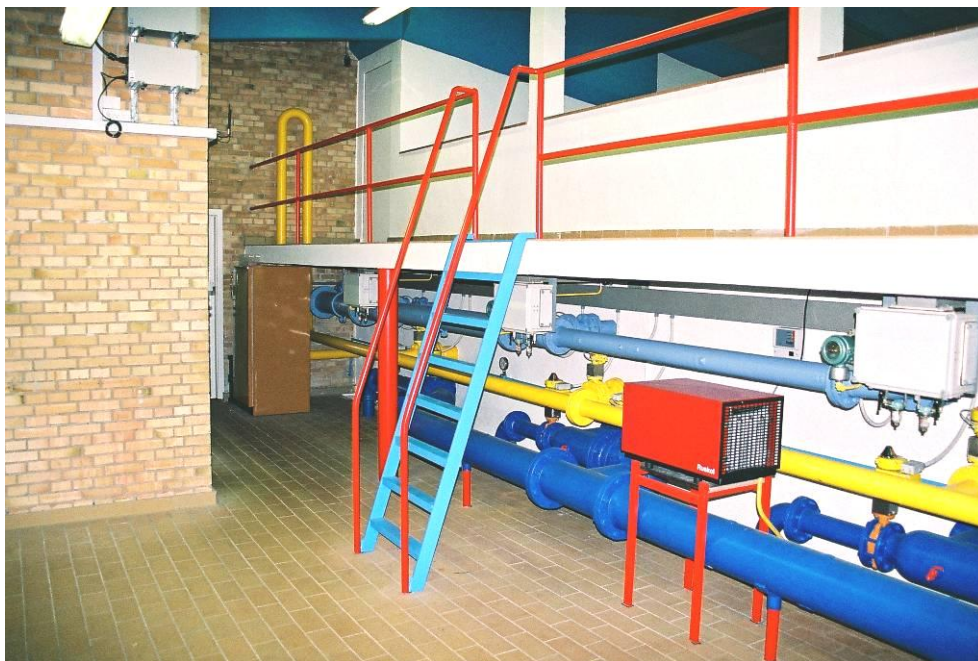
Lejder op til tilsynsrampe. NB: Mangler nedstyrtningsværn !

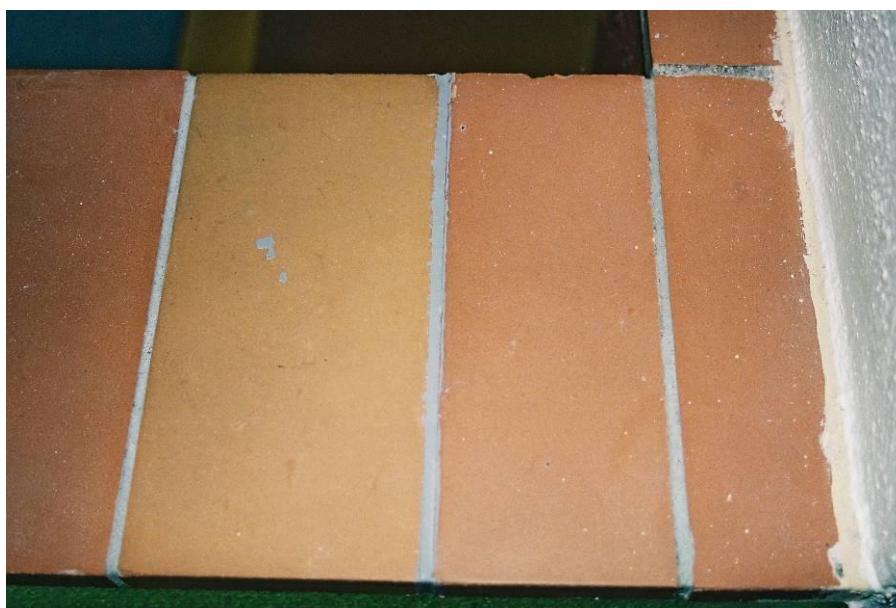
Klinkebelægningen på mur omkring sandfilterbassiner repareret i 2009 med dilatationsfuge af silicone. Klinkerne var sprængt løse, formentlig på grund af spændinger i jernbetonsøjlerne.

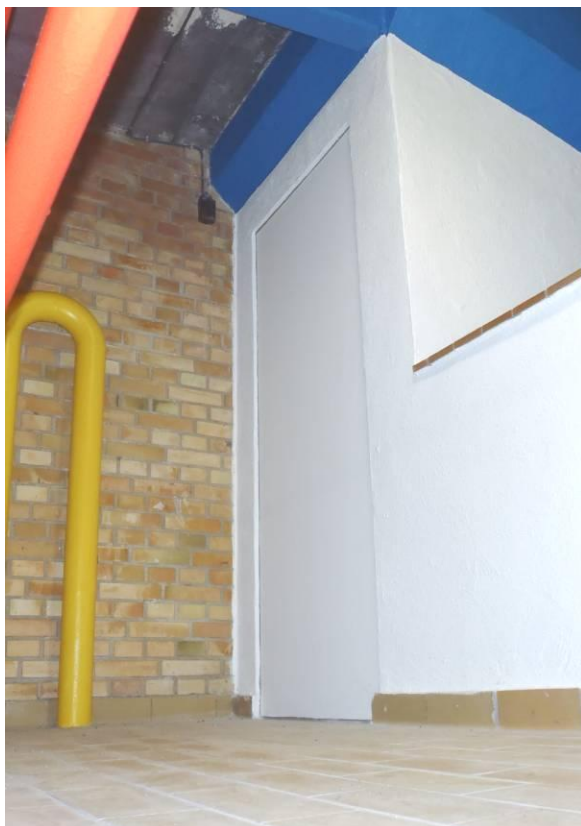
Sløjfe i skyllelufttrørsystemet forhindrer tilbagestrømning af vand til kapselblæser, fordi overkant af sløjfen ligger noget over vandniveauet i bassinerne.

Til højre for sløjfen ses den blændede dør, der førte ind til det ikke aktive iltningsrum.

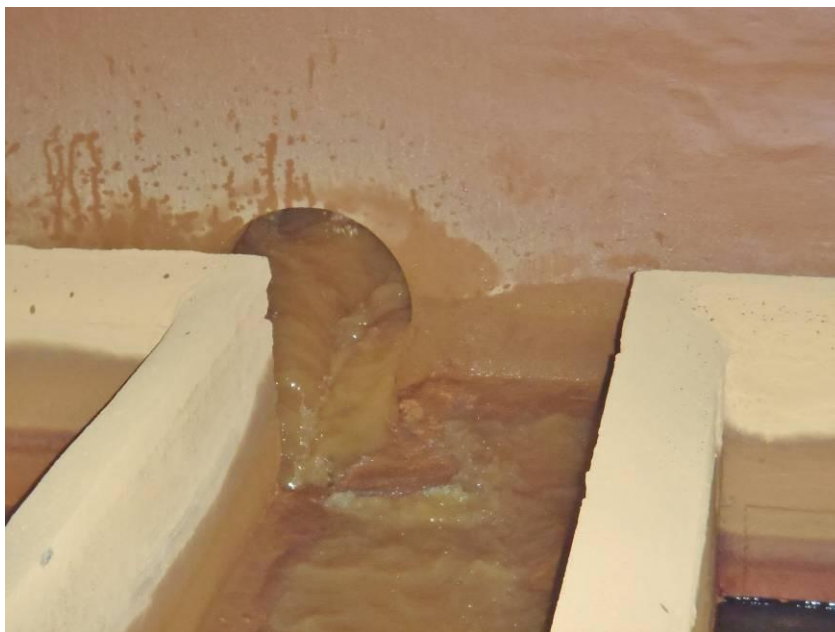
Det okkerfyldte returskyllevand løber ind gennem et hul ved afløbet mod bundfældningsbassinet.

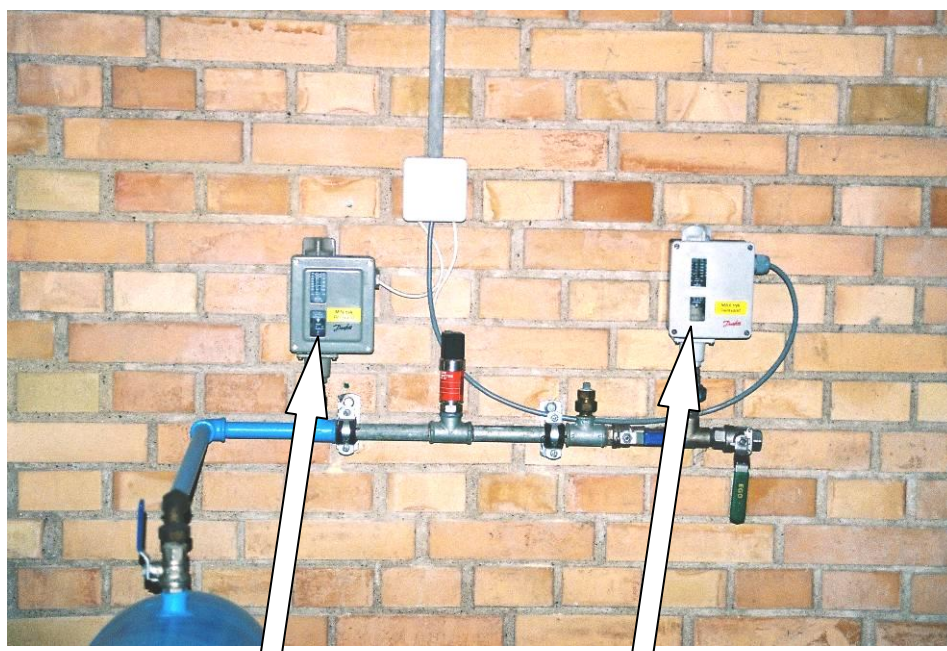
Pressostat for styring af min. trykket i afgang drikkevand.

Pressostat for styring af max. vandtryk i afgang drikkevand.

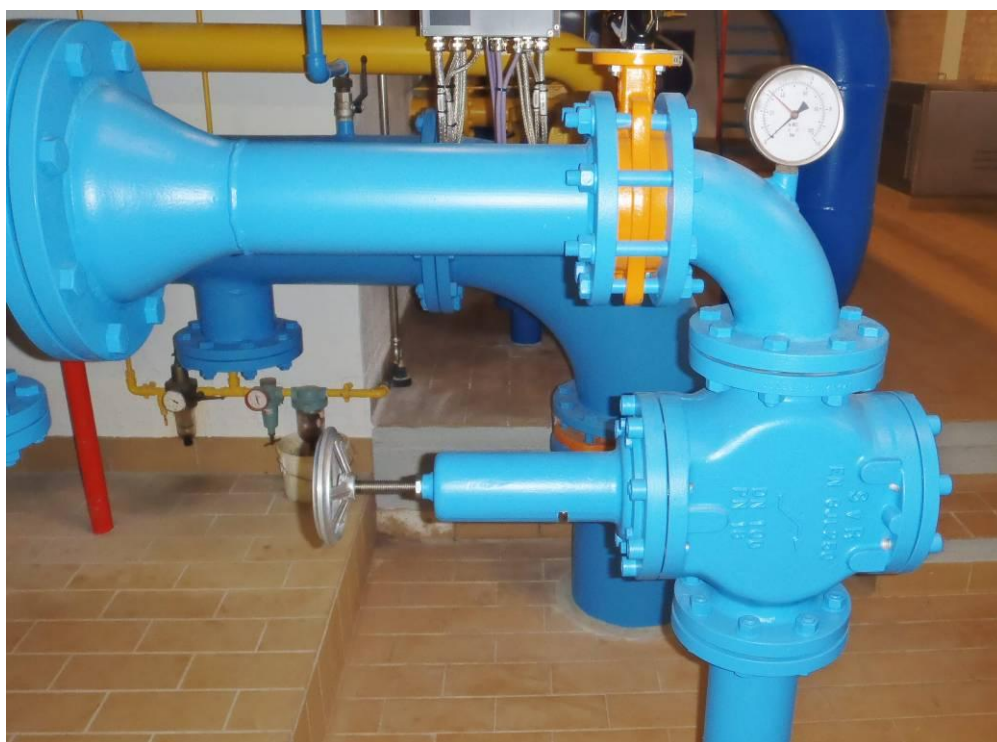
Ventil til manuel styring af rentvandspumpernes udgangstryk.  
Max. 3 bar. (30 meter vandsøjle)

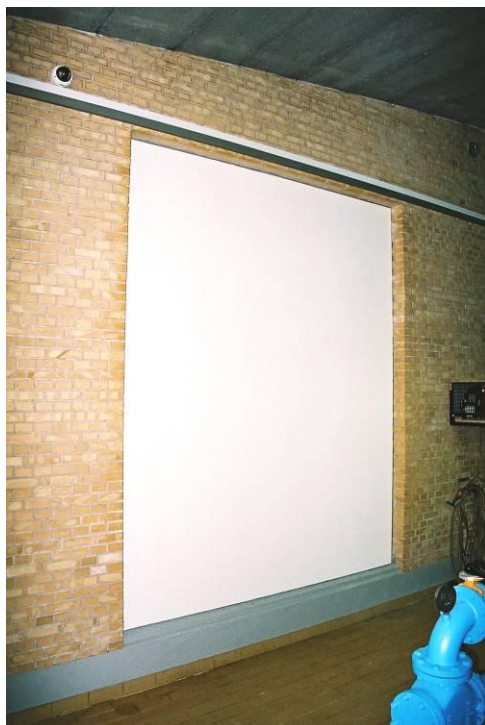
Til venstre ses den blændede portåbning i ydermur mod syd-øst. Arbejdet er udført i 2009, da det kunne ses, at bænkebidere og andre insekter kravlede ind i vandværket og muligvis kunne forårsage en forurening. Til venstre ses en overvågningsmonitor.

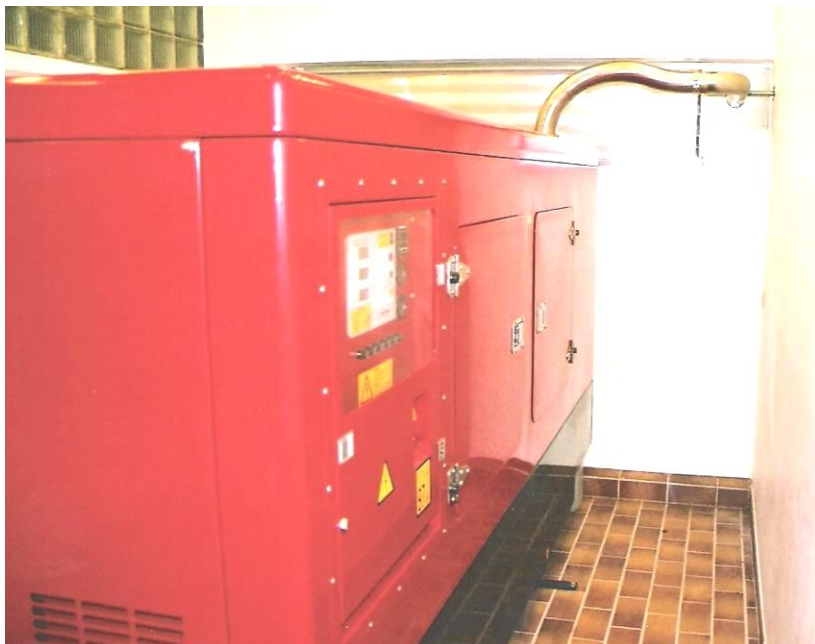
Under generatorens motorrum er placeret en 400 liter tank for dieselolie.

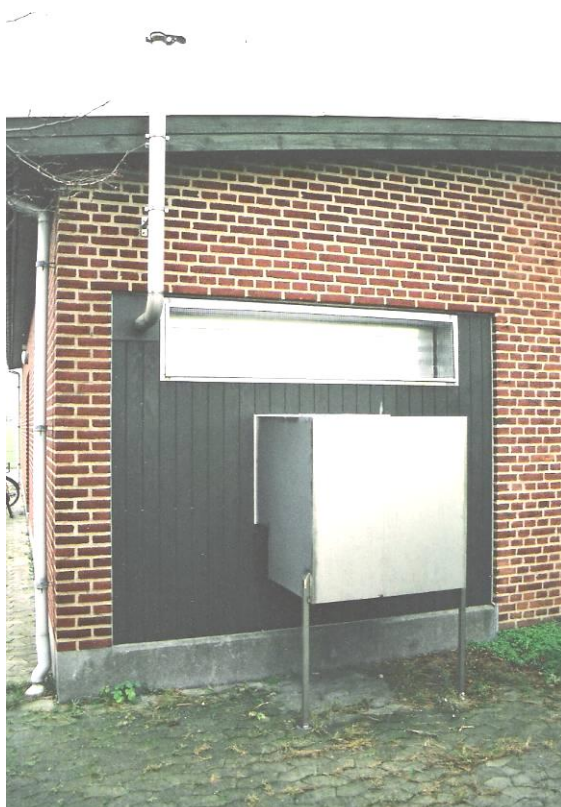
Udstødningsgassen ledes ud gennem gavlmuren og føres derefter op over taget.

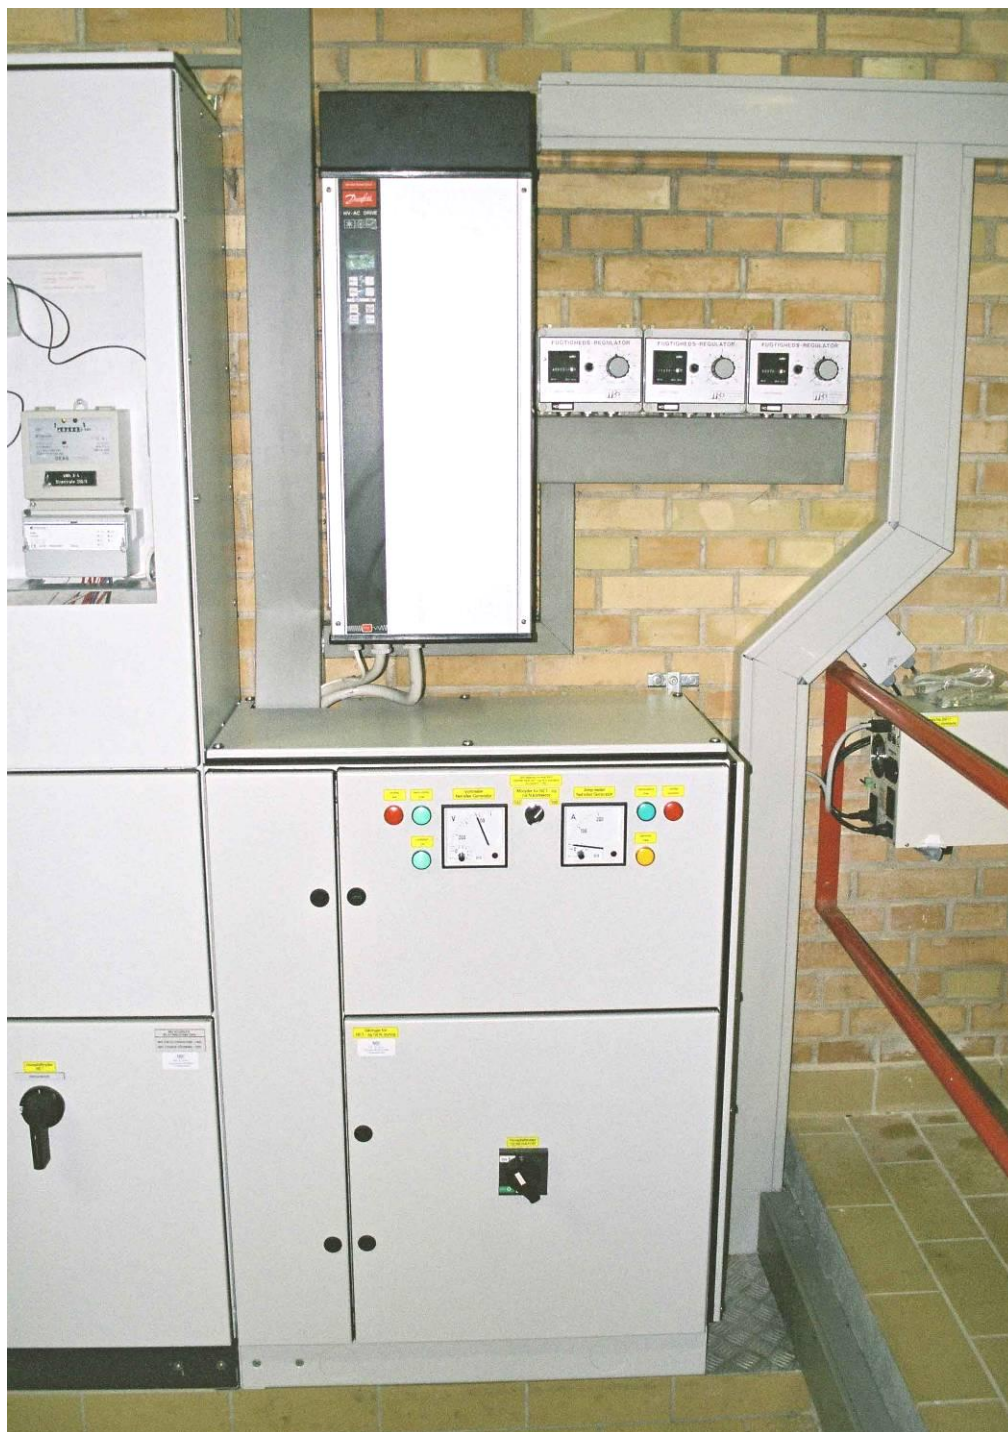
I vandværksbygningen er placeret et styrepanel for nødstrømsgeneratoren. Ovenover ses UPS, (uninterruptible power system) som ved strømsvigt bevarer data for styrepanelet.

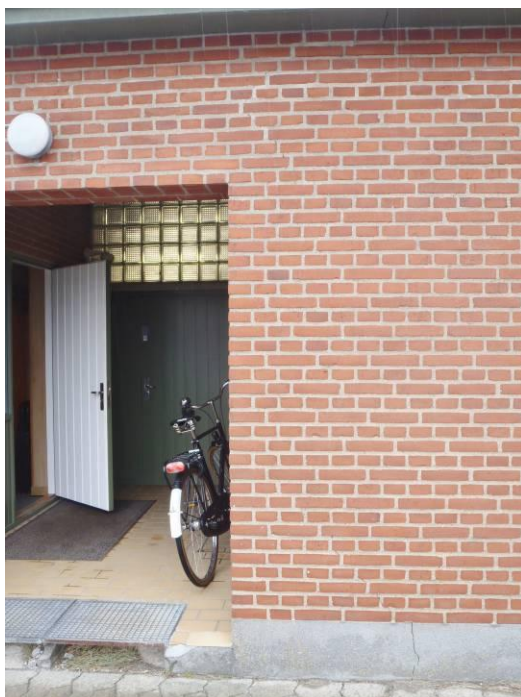
Indgangsparti til vandværkets kontor til venstre og til nødstrømsanlægget til højre.

Der er i murværket til højre for indgangspartiet observeret sætninger i murværk og fundament.

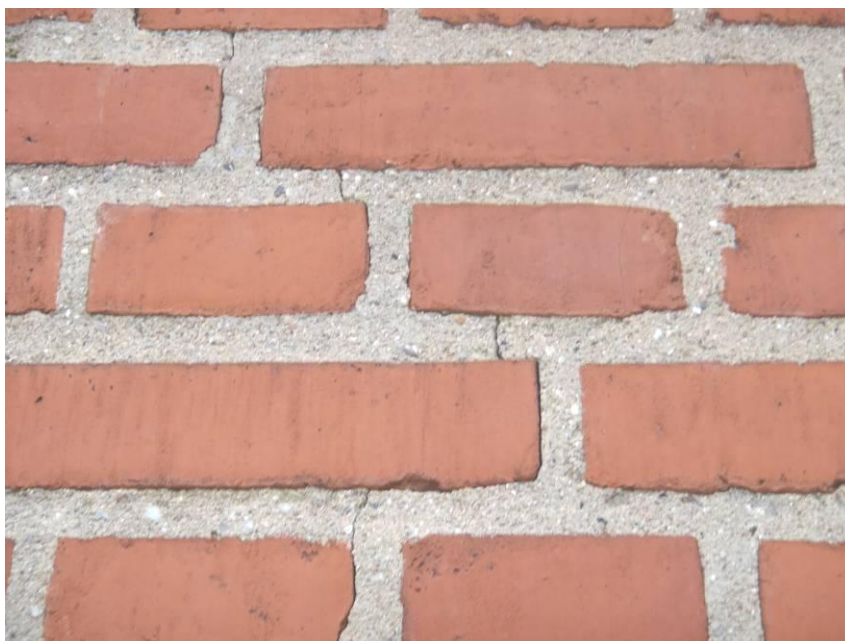
Revne i murværk. (Revnerne er udbedret i 2012)

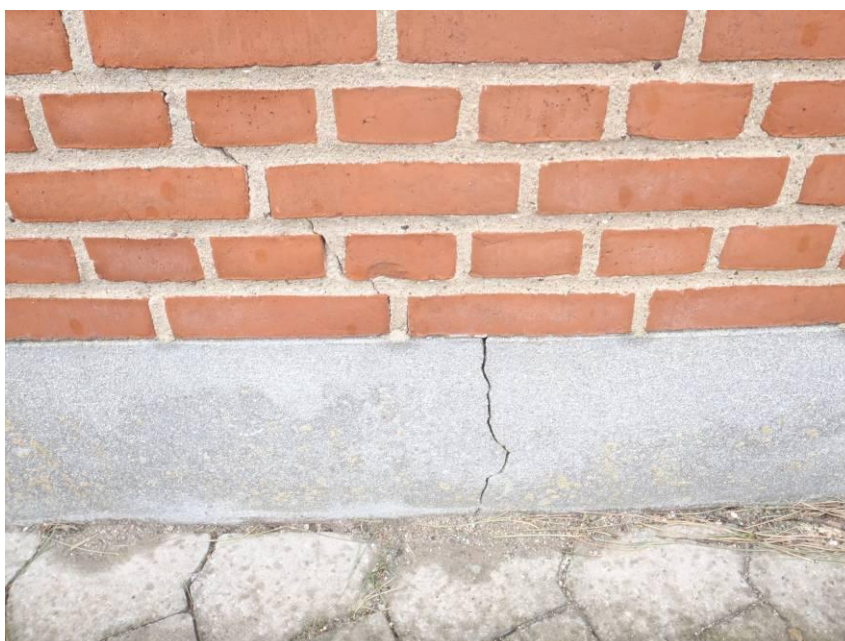
Sætningsrevne i fundament og op i murværk. (Revnerne er udbedret i 2012)

Bygningen intern som ekstern er i det store og hele velholdt. Dog er der i den vestlige facade i murværket til højre for indgangen en sætningsrevne, der fortsætter ned i betonfundamentet, men den har ingen forbindelse til rentvandsreservoirets betonfundament. Der ses derfor ikke at være nogen risiko for sætninger i disse betonvægge. Vandværksbygningens vægge og lofter er i 2009 blevet malet. Udvendigt er sternbrædder og øvrigt træværk blevet malet. Eternitbygningen, der indeholder bundfældningsbassinet samt ledningsmaterialer er samtidig blevet malet. En portåbning i muren mod syd er blændet med en træplade for at hindre bl.a. insekter i at trænge ind i vandværket.

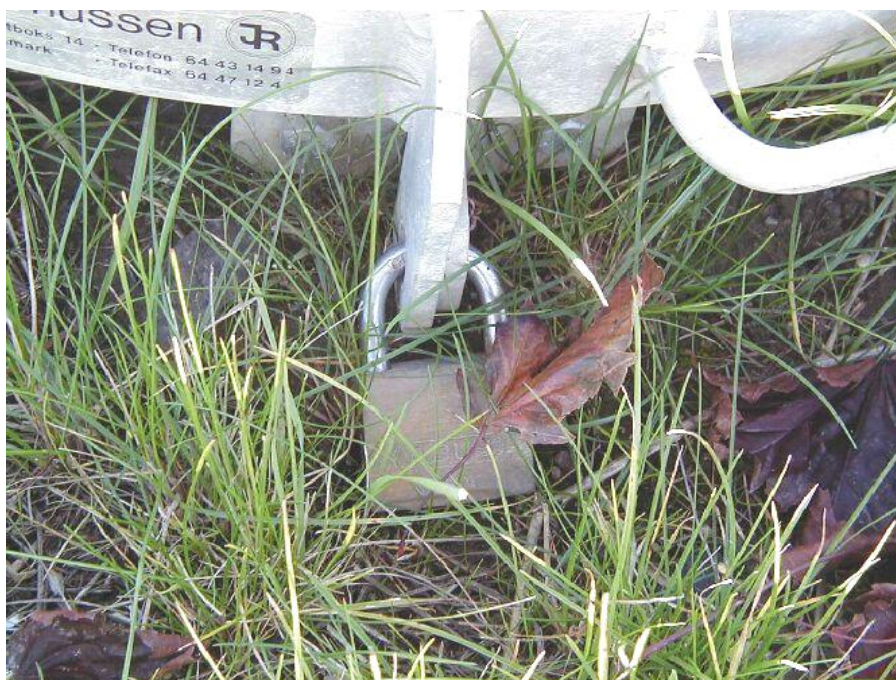
Aluminiumsdæksel med ubeskyttet hængelås.

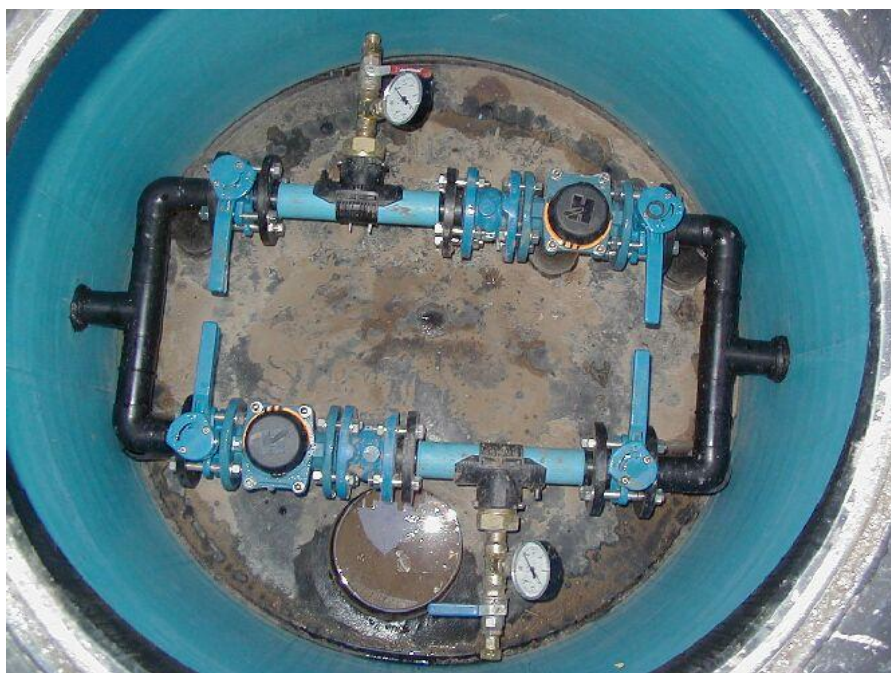
Kammer med afspærringsventiler, hovedmålere og trykmålere.

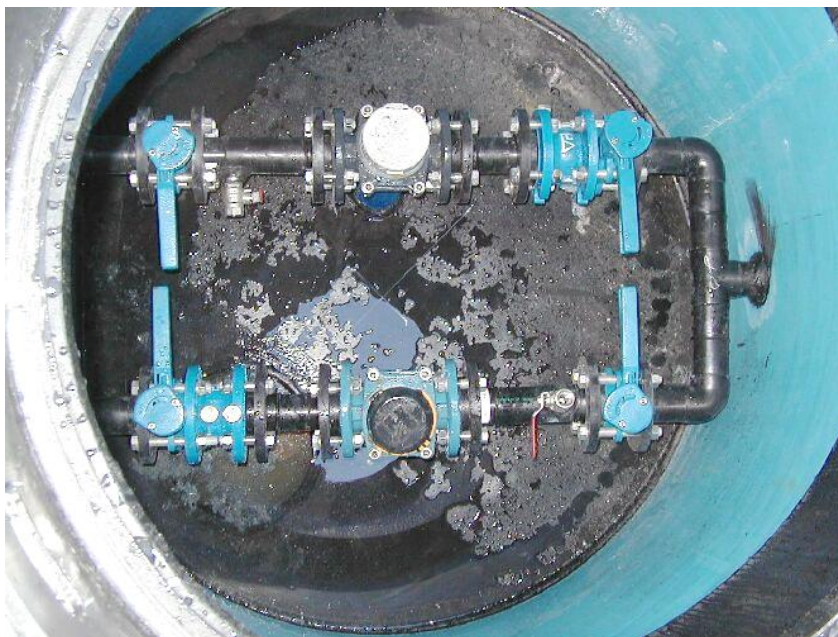
Som det ses, er der kondensvand i kammeret. Det anbefales derfor at etablere udluftningshætter i aluminiumsdækslet.
